**RÉVFÜLÖPÖN, A CSÁSZTAI STRAND  
TERÜLETÉN LÉVŐ  
VIZICSÚSZDA PÓDIUM FELÚJÍTÁSÁHOZ  
KÉSZÍTETT**

**TARTÓSZERKEZETI  
SZAKÉRTŐI VÉLEMÉNY**

## a RÉVFÜLÖPÖN, A CSÁSZTAI STRAND TERÜLETÉN LÉVŐ VIZI CSÚSZDA PÓDIUM FELÚJÍTÁSÁHOZ

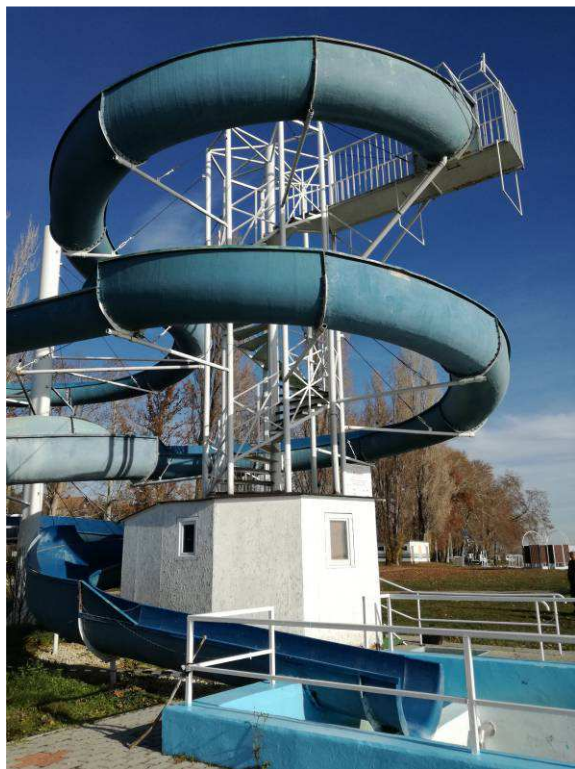
(1. kép)

A kültéri csúszda (EN 1069-5 típusú) egy indítópodesztről indul, amely a csigalépcsőn keresztül megközelíthető indítótorony tetején került kialakításra. A csigalépcsőt egy szabályos nyolcszög sarkain lévő Ø 110x5 csövekre ill. a tengelyben lévő Ø 220x6,3 csőoszlopra szerkesztették. **(1. kép)**

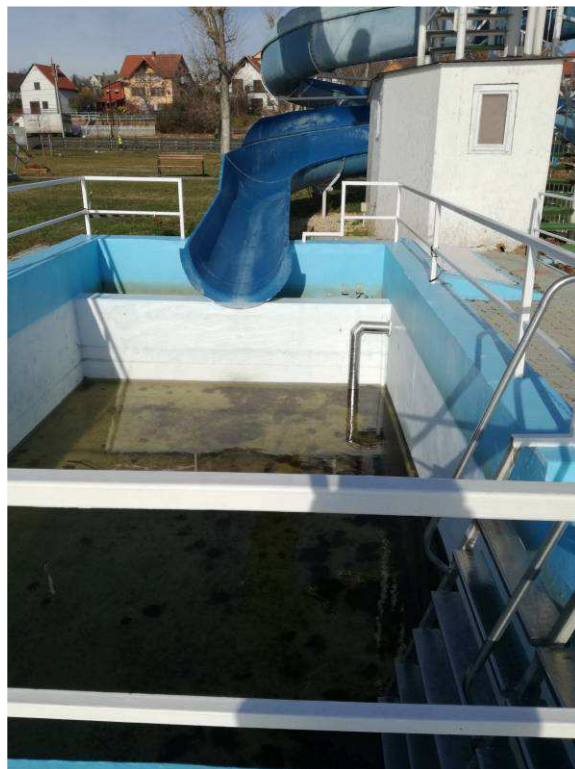
(2. kép)

A lépcső tetejéről egy 3m kinyúlású - ferde támasszal aláfeszített, ill. 2 sodronykötéllal is felkötött - bordával merevített konzol lemez végéről érhető el a kis lejtésű csúszda, amelyik a csigalépcső középső oszlopa és annak középpontjától 8,0 méterre lévő Ø 508x8 átmérőjű acélcső oszlop körül kanyarogva jut el végül a vízhez. A vízbe csobbanás egy (vízforgató berendezéssel ellátott) 3,3x6,0 m alapterületű, vasbeton falú medencében történik. **(2. kép)**

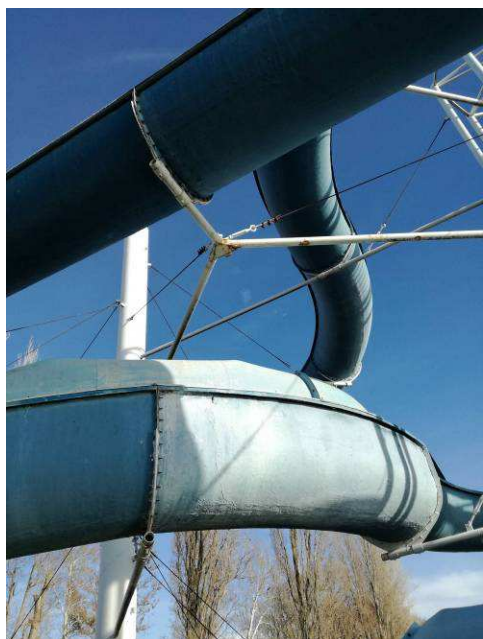
(3. kép)

A 4,0 m-es sugarú körben elhelyezett 115 cm külső átmérőjű csúszda elemeket a toldásuk helyén kell alátámasztani. Az alátámasztást sugárirányban elrendezett Ø 70x5 acélcső konzolok és az ezeket merevítő, 45°-os szögben felkötött sodronykötél huzalok biztosítják. Ezeket a vízszintes csöveket esetenként egyszerre két oszlophoz is kitámasztották a térbeli merevség fokozása érdekében. **(3. kép)**

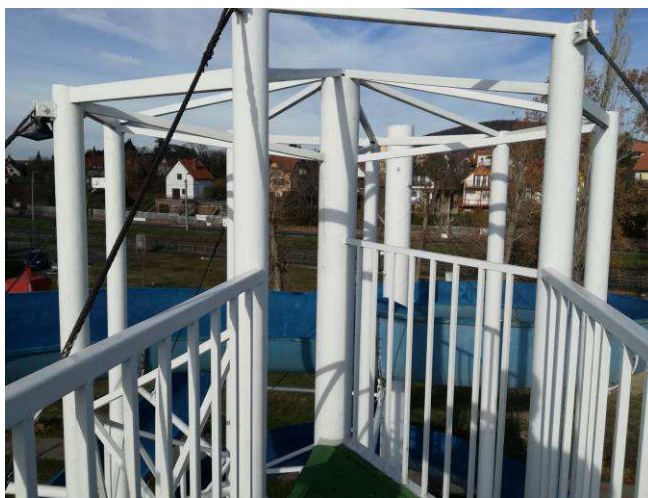
(4. kép)

A csigalépcső 9 tartóoszlopának tetején, 10,0 m magasságban az oszlopokat 40x60x3 zárt szelvényű rudakkal egymáshoz támasztották ugyancsak a térbeli merevség fokozása érdekében. **(4. kép)**

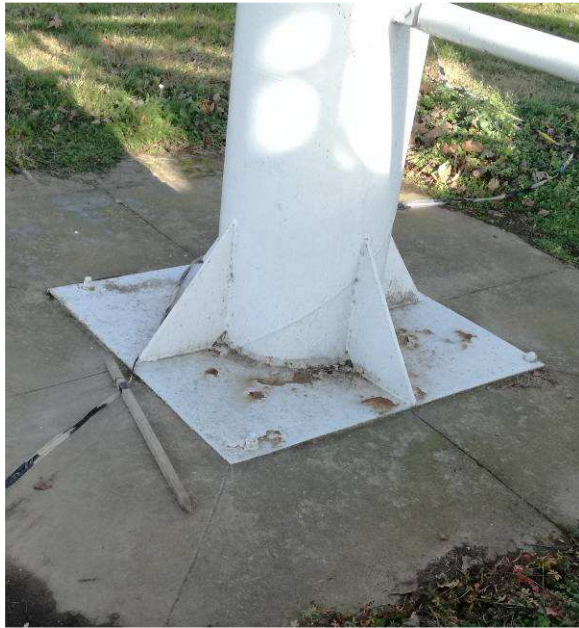
(5. kép)

A csúszdák alátámasztó szerkezete minden esetben vasbetonalapba befogott acél oszlop. Az oszloptalpak szintbeállító tőcsavarokhoz rögzítettek. A nagy átmérőjű (  $\varnothing$  508x8 ) acélcső oszlop 1200x1200x15 mm-es talplemezre támaszkodik, melyet 4 db  $v=15$  mm vtg. diafragma lemezzel merevítettek. A talplemez sarkainál elhelyezkedő 4 db tőcsavar M 20-as, a vasbeton tömbalap alaprajzi mérete : 2,20m x 2,60m. **(5. kép)**

A nagyátmérőjű cső tartóoszlopok és a kitámasztott tartókonzolok korróziós károsodást nem szenvedtek. Kizárólag a talplemez lehorgonyzó csavarjainál és merevítő lemezeinek tövében található néhány rozsdafolt. **(5. kép) Az oszlop talplemeze viszont további merevítésre szorul (+4 db diafragma elhelyezése javasolható) és a lehorgonyzó csavarok száma is kevés.** További 8, fűrt lyukba ragasztott lehorgonyzó csavar már megfelelő biztonságot nyújthat. (A pontalap mérete megfelelő, a lehorgonyzó csavarok távolsága egymástól 1,0 m körüli, a talplemez így túl „puhának” minősül.)

Az oszloptalp és környéke statikailag kényes helyek, előrehaladott korrózió esetén a szerkezet stabilitása is veszélybe kerülhet. A korrekció költsége viszonylag alacsony, így az oszloptalp és környékének rozsdátlanítása után (a festést megelőzően) ezt is javasoljuk elvégezni.

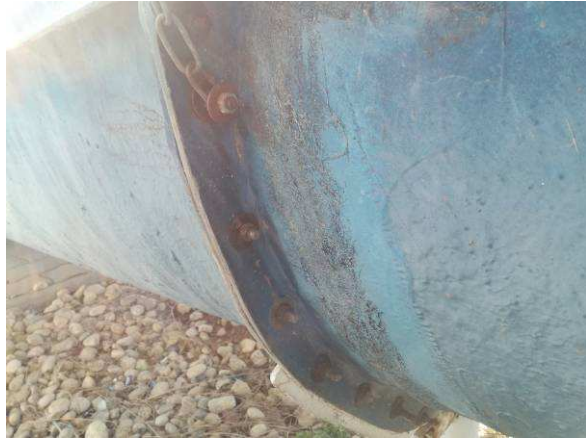
(6. kép)

A lépcsőfokokat  $v=4$  mm vtg. durvalemezből hajlították meg „L” alakban és a külső oszlopokat közrefogó 40x60x3 zárt szelvényű szegélygerenda és a belső oszlop közé hegesztették. A lépcsőt és a pihenőt is zöld „kókusz” szőnyeg burkolja. **(6. kép)**

A gallérral kialakított csúszdaelemek csavarozással kapcsolódnak egymáshoz. A csavarok és alátétek nem rozsdálló kivitelben készültek. Rozsdásodásuk közepes állapotú. Cseréjük a csúszdaelemek sérülésével járna, nem javasolható. Helyettük a csúszda várható élettartamára tekintettel (1-2 év) elegendő biztonságot nyújtó védőmázolást javasolunk. **(6. kép)**

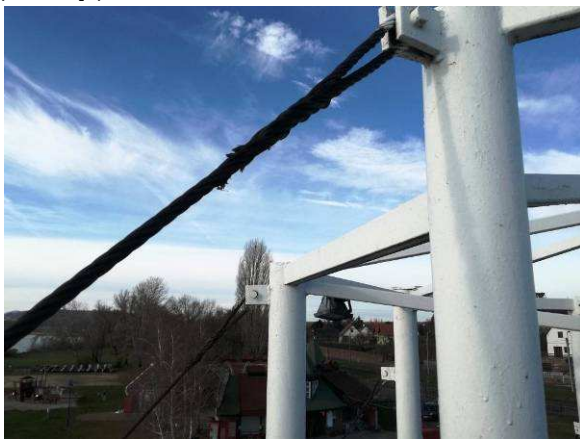
(7. kép)

Az oszlophoz egyszerű fonott fülekkel rögzített (feszítő anyával megfeszített) húzásra igénybe vett sodronykötelek rendszeres felülvizsgálatot igényelnek. A préhüvely nélküli fonott fülek extrém időjárási körülmények között gyorsabban roncsolódnak így felülvizsgálatuk indokolt. **(7. kép)** A *defektoszkópos vizsgálat* roncsolás mentes technológiával a helyszínen végezhető. A GRAVITÁS

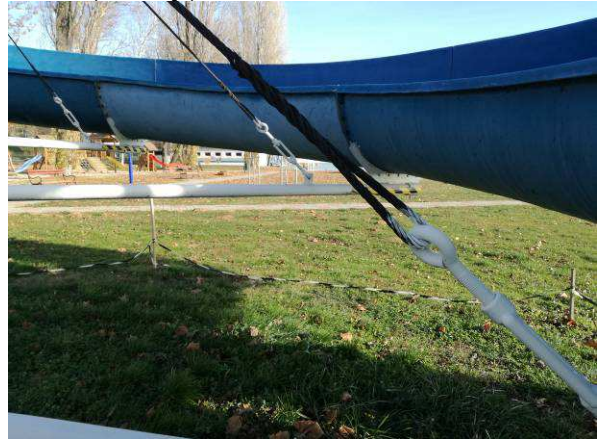
(8. kép)

Bányagépzési Vizsgáló Állomás (Nagykovácsi) alkalmas lehet ilyen vizsgálat elvégzésére. Az elégtelen teherbírású köteleket cserélni kell! (Kötél helyett méretezett keresztmetszetű köracél vonórúd is szóba jöhet). **(8. kép)**

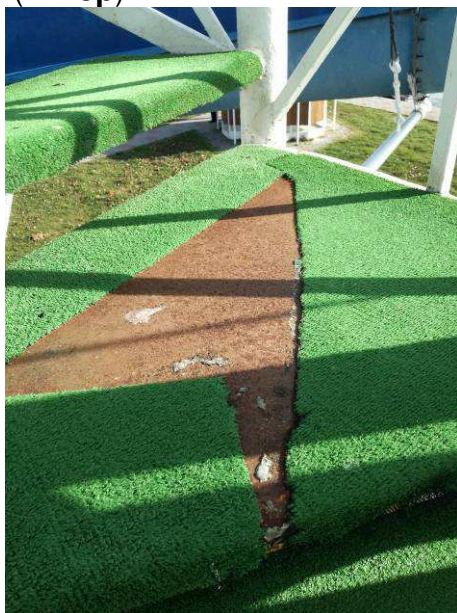
(9. kép)

A legfeltűnőbb korróziós károsodás az indítópódiumon a lépcsők ill. a pihenők lemezén található. A durvalemez felületén megálló csapadékvíz (amely a szőnyeg alatt elpárologni sem tud) már kiterjedt felületi rozsdásodást eredményezett. **(9. kép)** A pihenőlemezek a rájuk lépő személy súlya alatt meghajlanak, ez sérti az használók biztonságérzetét. A fesztáv harmadaiban tervezett új 40x40x4-es szögvas merevítést alulról szakaszos varrattal kell hozzáhegeszteni a rozsdától megtisztított durvalemezre.

A pódiumnak, a lépcsőnek és a helyszínen hegesztett szerkezeteknek a korrózióvédelme (passziválás, rozsdátlanítás után): kétszeri alap és egyszeri fedőmázolás a korábbi színezésnek megfelelő színben.

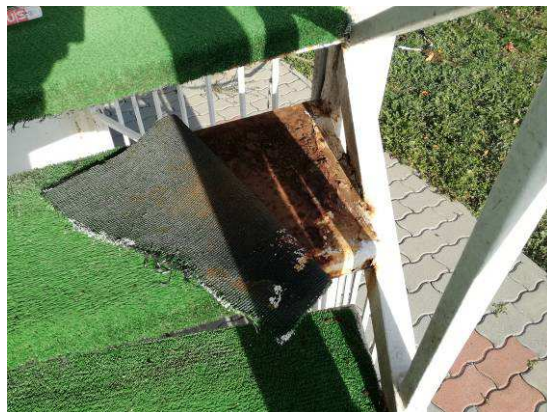
(10. kép)

A lépcsők lemezén felületi rozsdásodás tapasztalható. **(10. kép)**
