SZAKÉRTŐI VÉLEMÉNY és FELÚJÍTÁSI JAVASLAT

a révfülöpi egészségház
faszerkezetű teraszával kapcsolatban
Révfülöp, Villa Filip tér 4.

Sopron, 2015. május 26.

Bátki Károly
okleveles építőmérnök
tartószerkezeti szakértő
T-SZ/08-0520

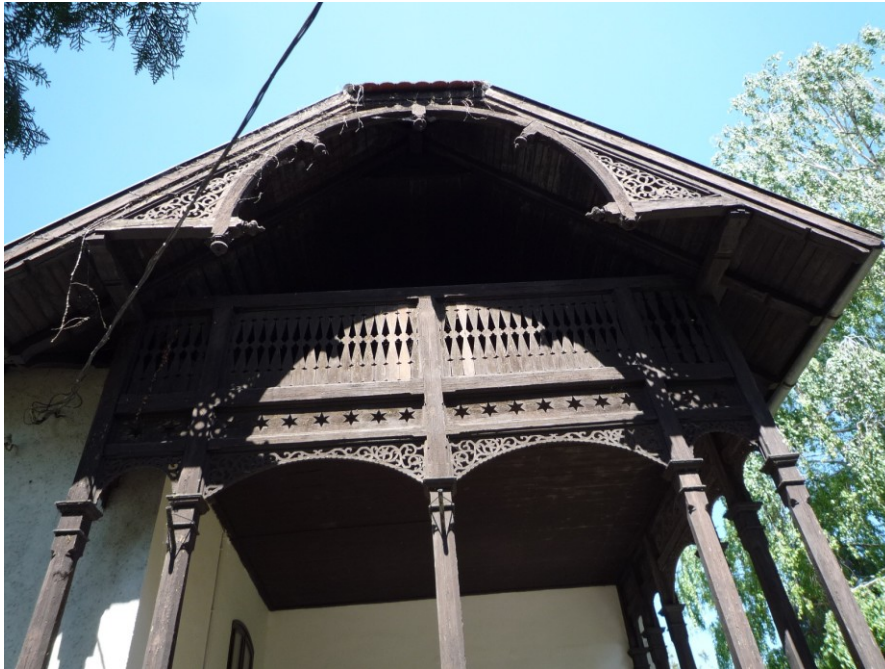
A dekoratív megjelenésű terasz

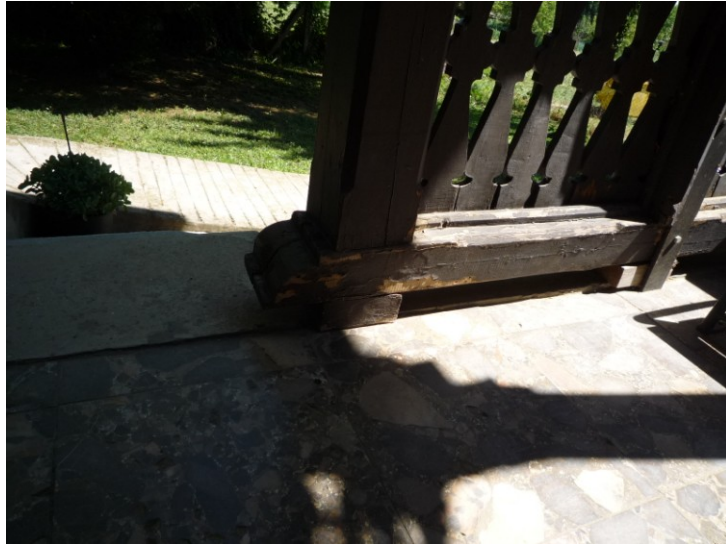
A terasz alaprajzi méretei: 5,20 m×4,25 m. A terasz feletti fafödémét faragott faoszlopok tartják, összesen 9 darab, nem egyenletes kiosztásban. Az oszlopok korábbi megerősítés nyomait mutatják. Ezek a beavatkozások az ideiglenességet jelzik, nem illenek a terasz dekoratív megjelenéséhez. Előrehaladott korhadás látható az alsó gerendán.

A talpgerenda károsodása és oszloperősítés

1. A favázás terasz három oszlopát ki kell cserélni. Az új oszlopok faragásai egyezzenek meg a meglévővel. A cseréhez a földet hidraulikus emelővel föl kell emelni. Az új oszlopok és a felül megmaradó csonk között egyedi acélszerelvény teremt kapcsolatot. Az újonnan beépített faoszlopok stabilizálásához acél vonóvasakat kell beépíteni rejtve, a mellvéd könyöklője alatt. A művelet a szokványos asztalosismereteknél nagyobb felkészültséget igényel.

2. A mellvéd alsó gerendája korhadásnak indult, ki kell cserélni.
3. A teraszkorlát könyöklője megöregedett, ki kell cserélni. Az új könyöklő kialakításánál gondolni kell arra, hogy alatta el kell rejteni az oszlopmerevítő acélszerkezetet.

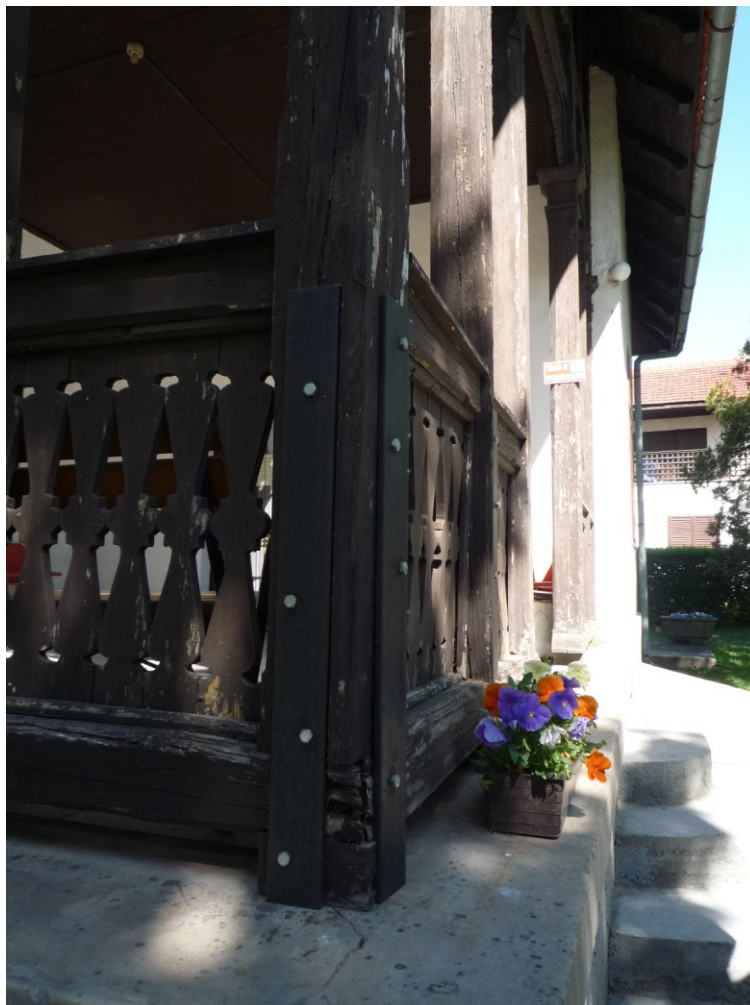
Oszloperősítés ideiglenes megoldással
