## FÉNYKÉP MELLÉKLET MEGLÉVŐ FORGALOMTECHNIKAI ESZKÖZÖK

<b><i>I terület:</i> a 71 sz. főút ill. a vasútvonal déli oldalán, a főút és a Balaton közötti terület. A terület az alábbi utcákat foglalja magába: Halász utca, Vasút utca, és a Sziget utca.</b>			
I terület, Halász utca			
 	<p>71 sz. főúti csatlakozásban lévő jelzőtábla. Állapota megfelelő, beavatkozás nem szükséges</p>	 	<p>Vasúti átjáró jelzése megfelelő kisebb mértékben kiegészítésre szorul. A 71 sz. főút közelsége miatt a sávós előjelző táblák kihelyezésére nincsen mód, a 71 sz. főút mellett a térképes előjelző tábla megtalálható. A 71 sz. főút illetve a Halász utcai három ágú csomópont között záróvonal felfestése szükséges.</p>
 	<p>Balatoni kerékpárút útvonalat jelző tábla áthelyezése Lakópihenő övezet tábla alá. A felszabaduló oszlop áthelyezése a vasúti átjáró túloldalára, azon új Balatoni körút jelzőtábla kihelyezésével.</p>	 	<p>Vasúti átjáró jelzése megfelelő kisebb mértékben kiegészítésre szorul. A 71 sz. főút közelsége miatt a sávós előjelző táblák kihelyezésére nincsen mód, a 71 sz. főút mellett a térképes előjelző tábla megtalálható. A 71 sz. főút illetve a Halász utcai három ágú csomópont között</p>

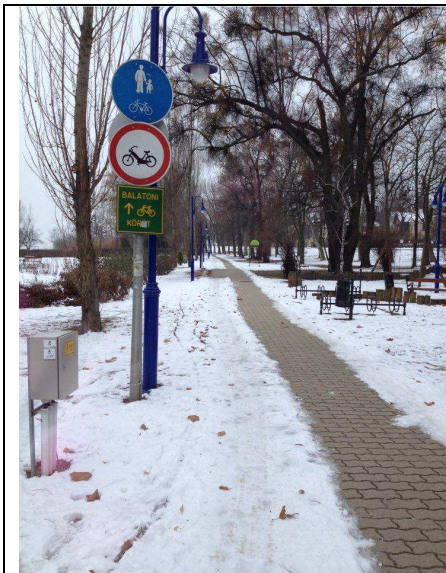
A jelzőtábla nem a haladási iránynak megfelelő oldalon található. A jelzőtábla oszlopostól történő áthelyezése szükséges a haladási iránynak megfelelő jobb oldalra.

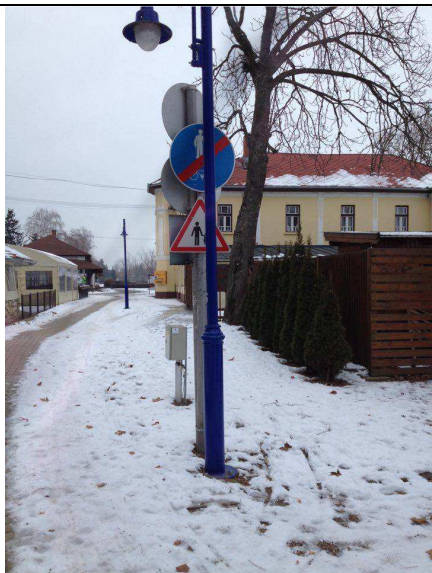
A meglévő jelzőtábla áthelyezése szükséges mivel a közvilágítási oszlop jelentős mértékben takarja. Önálló jelzőtábla oszlop elhelyezése szükséges a közvilágítási oszlop elé.

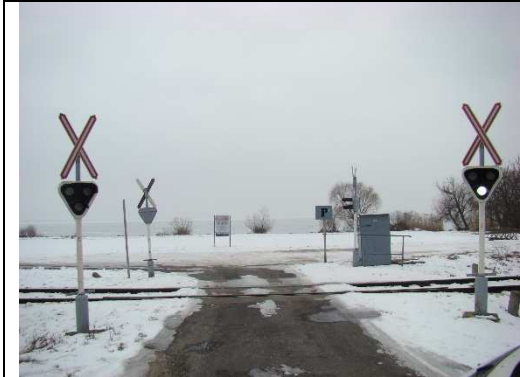
Vasúti átjáró jelzése megfelelő kisebb. A 71 sz. főút közelsége miatt a sávos előjelző táblák kihelyezésére nincs mód, a 71 sz. főút mellett a térképes előjelző tábla megtalálható.

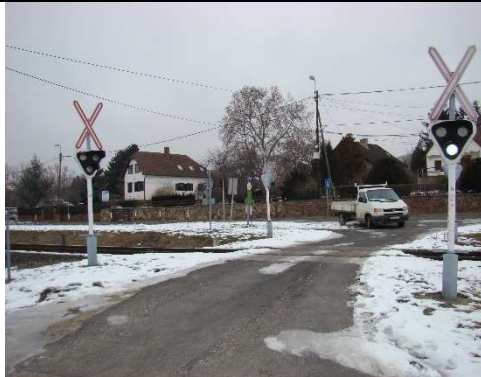
Beavatkozás nem szükséges.

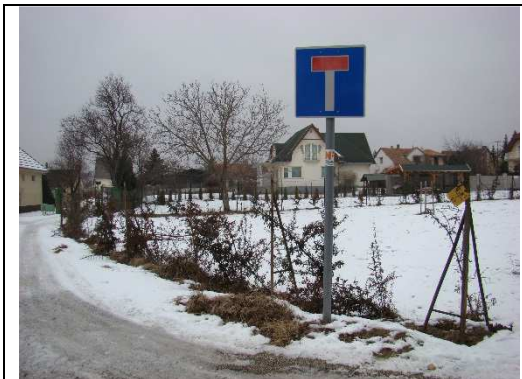
<p>József Attila utca – Tulipán utca csatlakozásában lévő jelzőtábla. Beavatkozást nem igényel.</p>	 	<p>Hajnal utcából nyíló köz elején kihelyezett jelzőtábla, beavatkozást nem igényel.</p>
 	<p>Hajnal utcából nyíló köz elején kihelyezett jelzőtábla, beavatkozást nem igényel.</p>	 	<p>Hajnal utca Badacsonyi utca sarkán kihelyezett jelzőtábla, beavatkozást nem igényel.</p>
 	<p>Hajnal utca-Vörösmarty utca csatlakozásában kihelyezett jelzőtábla. A tábla áthelyezése szükséges a menetirány szerinti jobb oldalra.</p>	 	<p>Hajnal utca_Káli utca csatlakozásában lévő jelzőtábla. A jelzőtábla oszlop ferdén áll, áthelyezése szükséges az ingatlan határon lévő kerítés felé.</p>

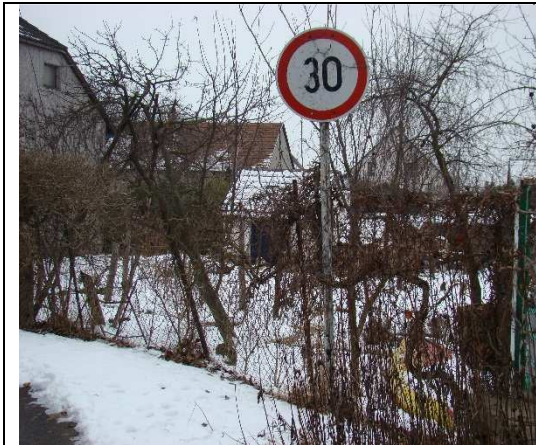
<p>Tavasz utca kezdetén lévő jelzőtábla. A tábla oszlopa festett acél oszlop, jelenleg megfelelő állapotban. A későbbiekben az oszlop cseréje javasolt horganyzott oszlopra.</p>

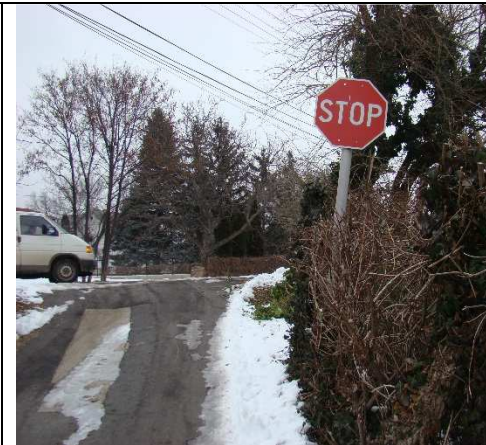
<p>Káli út- Tavasz utca csatlakozásában lévő jelzőtábla. A tábla környezetében lévő növényzet ritkítása szükséges.</p>

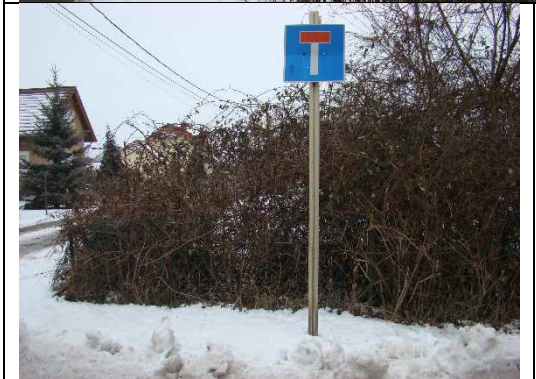
<p>A Káli út mellett kihelyezett jelzőtábla amely funkciója szerint a Fürdő utca Zsákutca jellegét mutatja. A tábla a Fürdő utcától távolabb helyezkedik el, a szabályos elhelyezéshez oszlopostól történő áthelyezése szükséges.</p>		<p>Rétsarki dűlő- Muskátli utca sarkán kintlévő „Elsőbbségadás kötelező” jelzőtábla cseréje szükséges STOP táblára illetve a menetirány szerinti jobb oldalra áthelyezendő.</p>
	<p>Rétsarki dűlő- Ecséri utca sarkán kintlévő STOP tábla környezetében a növényzet irtása szükséges.</p>		<p>Rétsarki dűlő- Viola utca sarkán kintlévő STOP tábla esetében beavatkozás nem szükséges.</p>

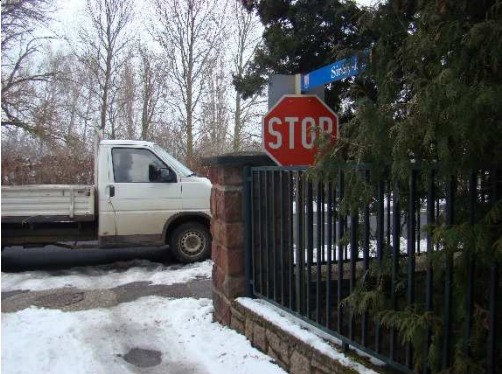
<p>Sirály köz – 71-es főút csomópontja. A STOP táblát takaró ágak levágása szükséges.</p>

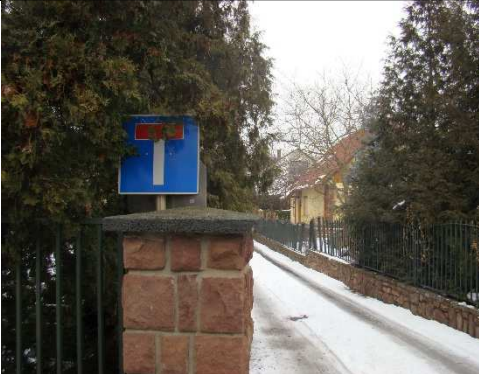
<p>Sirály köz – 71-es főút csomópontja. A Zsácutca jelzőtábla áthelyezése a szükséges menetirány szerinti jobb oldalra</p>

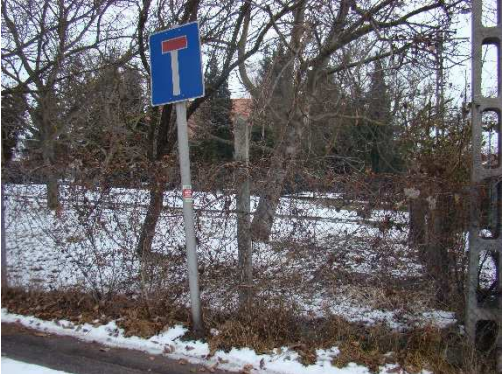
<p>Rendelő utca – 71 sz. főút csomópontja. A jelzőtáblát a forgalom elfordította, a tábla szélére áthelyezett rögzítő bilincsekkel a tábla visszafordíthatóvá válik.</p>

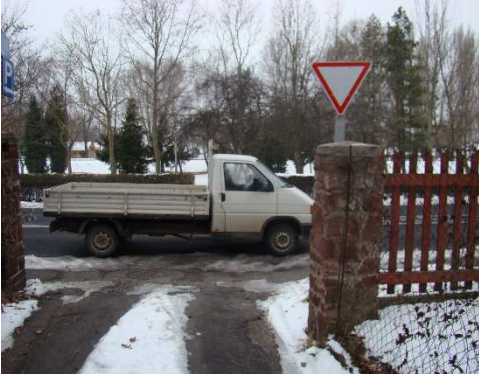
<p>Rendelő utca – 71 sz. főút csomópontja. Beavatkozást nem igényel.</p>

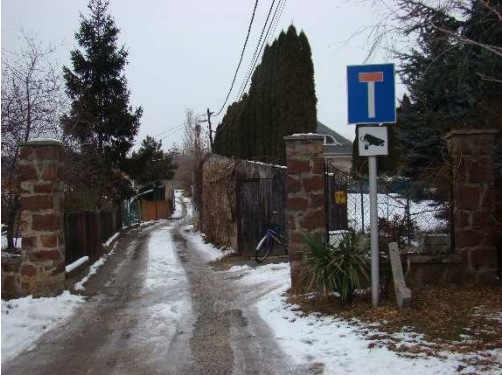
<p>Bodonyi köz-71 sz. főút csatlakozása. Beavatkozást nem igényel.</p>

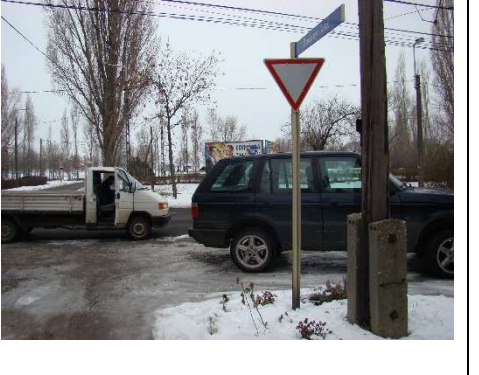
<p>Bodonyi köz-71 sz. főút csatlakozása. Beavatkozást nem igényel.</p>

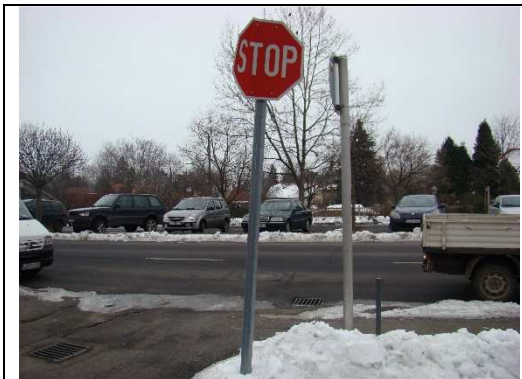
<p>Dózsa György utca – 71 sz. főúti csomópont. A jelzőtábla egyengetése és megfelelő pozícióba fordítása szükséges.</p>

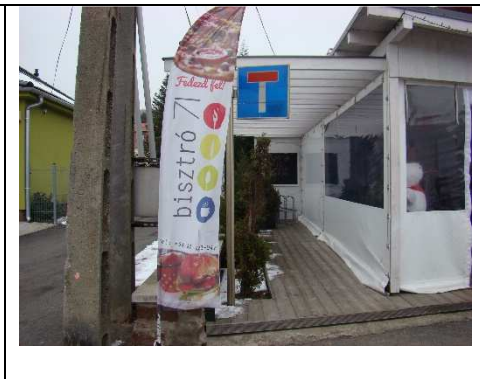
<p>Dózsa György utca – 71 sz. főúti csomópont. A jelzőtábla jelentősen takart, áthelyezése szükséges a villanyoszlopra.</p>

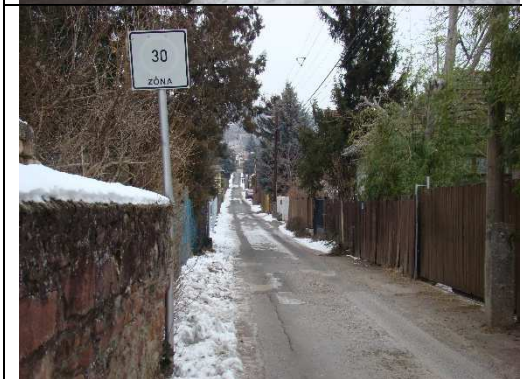
<p>Ady utca – 71 sz. főút csatlakozása. A jelzőtábla áthelyezése szükséges a haladási irány szerinti jobb oldali villanyoszlopra. A táblát eltakaró ágak levágása szükséges.</p>

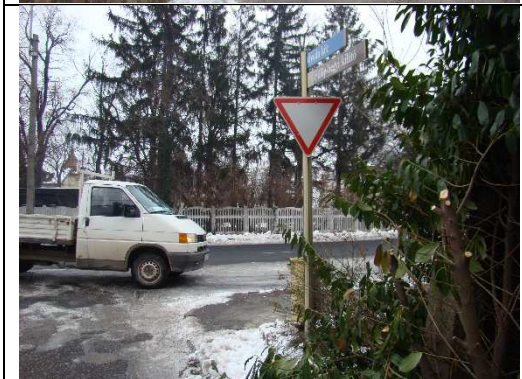
<p>Óvoda köz – 71 sz. főút csatlakozása. Beavatkozás nem szükséges.</p>

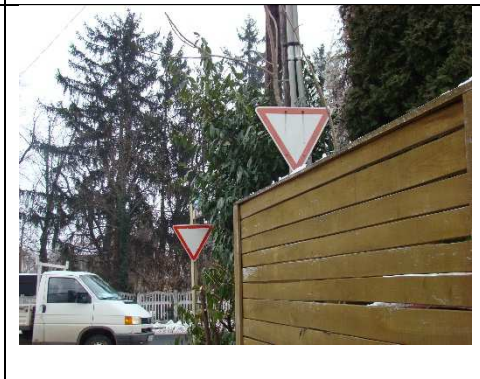
<p>Óvoda köz – 71 sz. főút csatlakozása. Elsőbbségadás kötelező tábla a villanyoszlopról eltávolítandó.</p>
